# カメレレを加害するナガタマムシの1種, *Agrilus opulentus* KERRAMANS とその被害実態

MAKIHARA, Hiroshi, KAWAMURO, Kimiyasu and ROBERTS, Hywel: Infestation of the Kamerere Plantations Attacked by *Agrilus opulentus* Kerramans (Coleoptera, Buprestidae) in Gogol Area, Madang, PNG

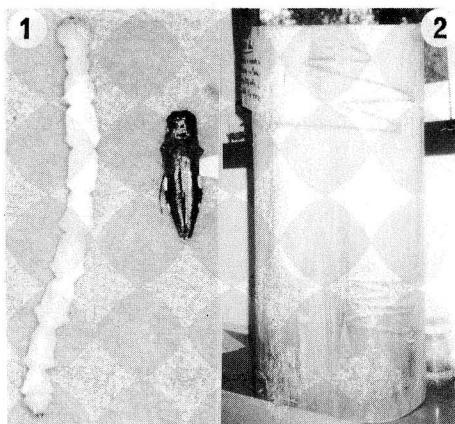
この虫はタマムシ科 Buprestidae の甲虫で、成虫の体長は 9~11 mm。成虫の頭部は金緑色、前胸背は金緑~紫緑色、上翅は紫緑~銅緑色で、上翅会合線付近に2対の白小斑紋、側方に2対の黄大斑紋がある。また前胸背基部側面にも1対の濃黄大斑紋をもち、上翅端部には1対の鋭い突起をもつ。幼虫は頭部が丸くて、非常に細長く、成虫にくらべて、かなり大きく体長 40 mm 近くに達する。しかし、蛹化前の幼虫は

写真-1 *Agrilus opulentus* 成虫 (体長 10 mm) と終齢幼虫

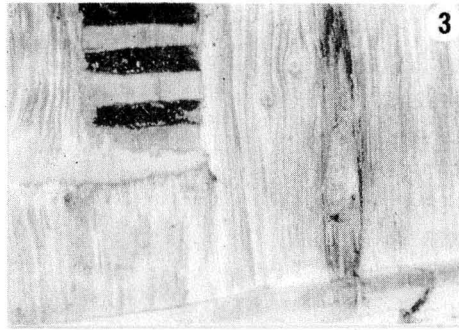
写真-3 木質部内の被害痕と蛹室

が被害木に時々見られることから、これが腐朽の原因の1つと考えられる。生長の良い被害の軽い立木を伐倒剥皮すると、樹皮表面にあらわれた被害痕と同じ数の食害痕が樹皮下に見られる（写真-6）。しかし、剥皮した表面を削っていくと黒く変色した食害痕が見られ（写真-3）、また、前述したように蛹室内にとじこめられて脱出できずに死んでいる成虫があることがある。これは木の生長が早く、この虫の幼虫が食害し、蛹室を作っている間にそれまで形成層であったところが木質部になり、とじこめられたものである。そしてこのように木質部に巻き込まれた深い食害痕は樹皮表面には現われてこない。このようにしてみると生長の良い悪いにかかわらず、樹皮表面に現われる被害痕は樹体内の食害痕よりも少なく、生長の遅い木ほど樹皮表面にあらわれる被害痕は多くなる。このことと、前述した被害程度の激しいもののほど生長が遅いことを考えあわせると、生長が悪いと被害を受けやすいというよりも被害が目立つだけで木の生長と虫の加害は無関係と考えた方が良さそうである。実際カメレレは同一林分内でも場所により生長に大きな差が見られる（表-1）。ただし、生長の良い活力の強い木だと、ほとんどの個体は樹体内にとじこめられ死んでしまうが、生長の悪い木では虫は樹体内にとじこめられず羽化脱出することができる。そのため生長の悪い林分でこの虫が発生するとすぐに虫密度が高くなり被害程度が激しくなるのであろう。

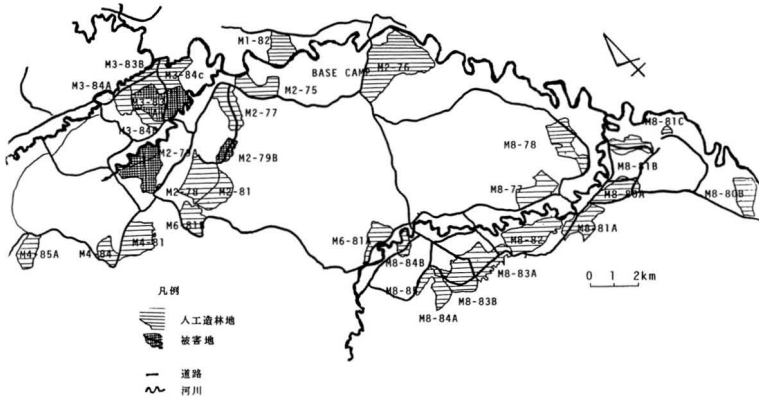
図-3 ゴゴール川流域のカメレ造林地と被害分布図(横原・河室, 1987)

1986年3月に筆者らは、この被害の大きいと見られているゴゴール川流域の低地（標高80m前後）のカメレレ造林地で被害実態調査を行った。この造林地は本州製紙KKの出資会社であるJANT PTY. LTD. により早生樹種の造林が行われており、全造林面積の80%がカメレレ造林地である。この地域では3年生と7年生造林地で被害が見られたが被害面積としては少なく、全体の1割強にすぎなかった（図-3）。しかし、被害林分では木の大きさに関係なく被害が見られた（図-4）。

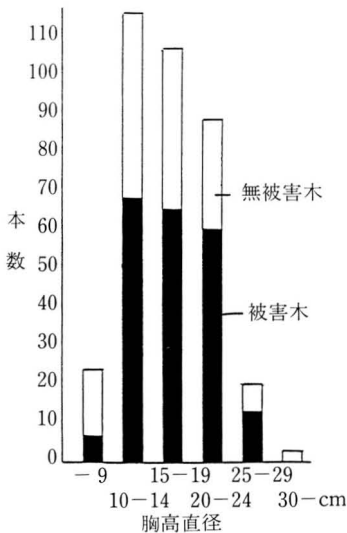
図-4 カメレ人工林のカメレナガタマムシによる被害程度, 3年生および7年生の被害林

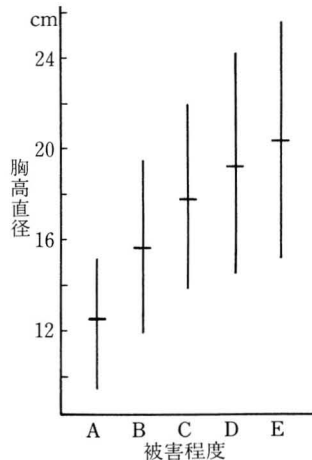
図-5 カメレ被害程度とその胸高直径, 7年生カメレ A: 激, B: 大, C: 中, D: 小, E: なし 横線は平均値, 縦線は標準偏差

ゴゴール地区の7年生カメレレ被害林で25×25 mのコドラートを8か所とり、被害程度と胸高直径との関係を調べた。その結果、樹幹部に残されたジグザグ状の被害痕が多く被害程度の激しいものほど生長が遅れていた（図-5）。

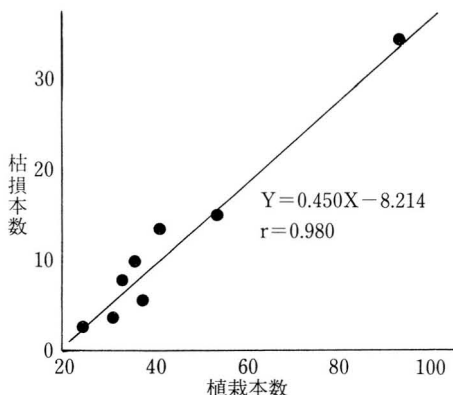
図-6 25×25 m コドラート内の植栽本数と枯損本数との関係、7年生カメレレ

そこで立木密度と被害の関係を検討するため各コドラート内の植栽本数、枯損本数・率、平均胸高直径を調べた結果、植栽本数が多いほど枯損が多く（図-6）、かつ生長が悪いことがわかった（図-7）。しかし枯損木はほとんど根元近くから折れているため、枯損の原因がカメレレナガタマシの加害によるものかどうかは確認できなかった。

(1) カメレレの造林計画にあたり水分供給の潤沢な排水の良い土地を選び、乾燥しやすい土地および土壌 pH が高い値を示す土壌は避け、なおかつ密植はしない。

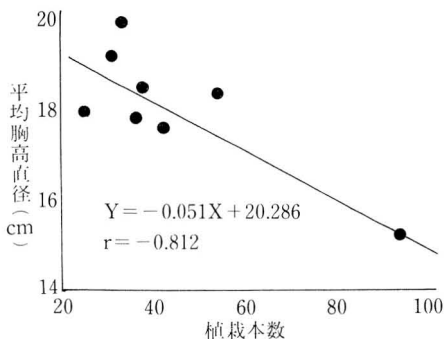
図-7 25×25 m コドラート内の植栽本数と胸高直径との関係、7年生カメレレ

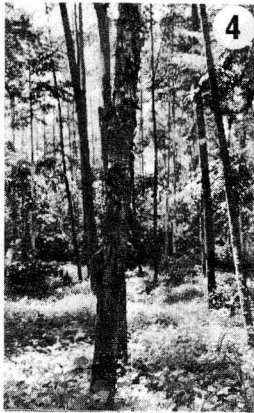
樹皮表面に現われたジグザグ型みずばれ状の被害痕が樹皮下の食害痕を表わしているのかどうかをみるために、被害程度の異なる7年生カメレレ4本を伐倒剥皮して調べた。その結果、被害程度の激しい立木（写真-4）では、樹皮表面に現われている被害痕は樹皮下の食害痕よりも少なく、樹勢が弱り、食害痕を巻き込めず、また心材部が腐朽していた（写真-5）。コフキタケ *Ganoderma applanatum* (PERS.) PAT.

写真-4 被害の激しい立木
