サンパウロ州森林・環境保全研究計画を終えて

阿 部 和 時

Kazutoki Abe : Review of Completed “San Paulo Forest and Environment Conservation Project”

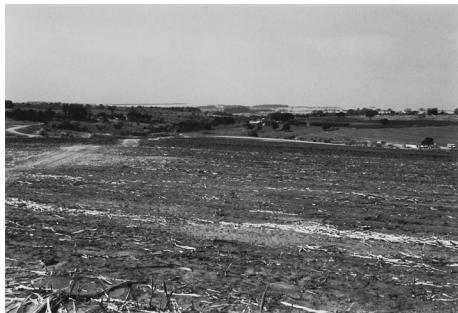
写真 1 根株の植え替え直後のため裸地状態になっているサトウキビ畑

侵食形態は面状侵食とリル侵食が顕著であり、両侵食形態ともに放牧草地でもサトウキビ畑でも発生する。放牧草地では造成時点からの時間が経過とともに、表層土壤が家畜の踏圧によって徐々に圧密されて浸透性が低下し、地表流が発生して面状侵食とリル侵食が起きやすくなる。サトウキビ畑はアルコール精製会社が農家から土地を借り上げ、大型農業機械を使って大規模な経営を行っている。数百ヘクタールに及ぶ流域全体がサトウキビ畑として使われることも珍しくない。このサトウキビ畑では収穫後と植え替えの時期に写真1に示すように畑全面を裸地状態にしてしまうため、この時期に豪雨があると激

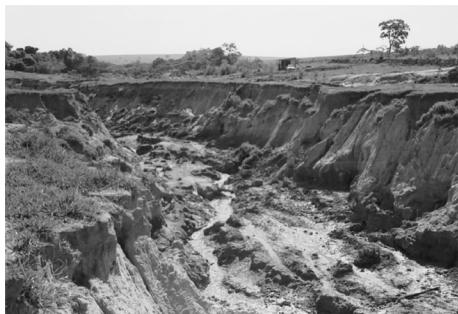
写真 2 アグアダカショエイラ試験流域内のガリー侵食（ガリー密度は $70 \text{ m}/\text{km}^2$ ）

しい面状侵食とル侵食が生じ、凹地形を呈する部分では写真 2 に示すようなガリー侵食が発達することもある。写真 3 は放牧草地に発達したリル侵食である。放牧草地や農地で面状侵食やリル侵食が生じても大型機械で整地するとその痕跡は消されてしまうので、空中写真からは撮影時点の侵食発生面積しか判読することができないが、比較的広大な面積で侵食が発生していることが推察できる。ガリーは豪雨時に地表流が集中する流路の最上流端の凹地形部分で発達・形成されることが多く、当試験流域では一度の降雨でガリーが数十メートル発達した。1993 年時点での試験流域内にはガリーは約 2.5 km 、密度にすると $70 \text{ m}/\text{km}^2$ 発達していた。ガリーは地形や地質によって発達状況が明確に異なる傾向があり、写真 4 に示す近隣の流域ではガリー密度が $1,395 \text{ m}/\text{km}^2$ に及ぶ流域も存在する。

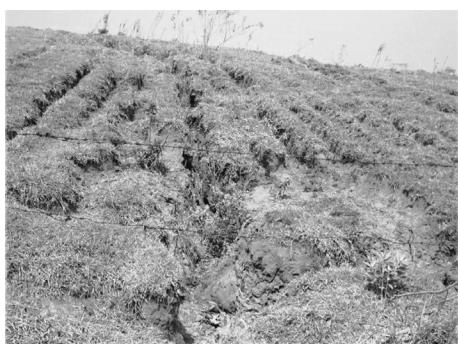
写真 3 比較的急峻な放牧草地に発達したリル侵食

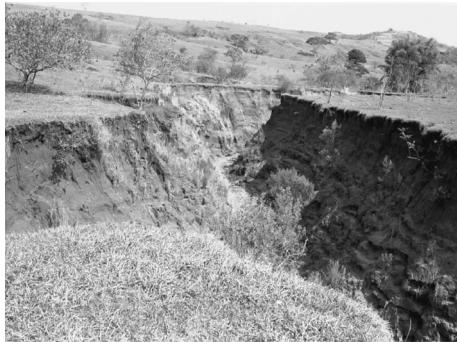
写真4 近隣の流域内に発達したガリー侵食
(ガリー密度は $1,395\text{ m}/\text{km}^2$)

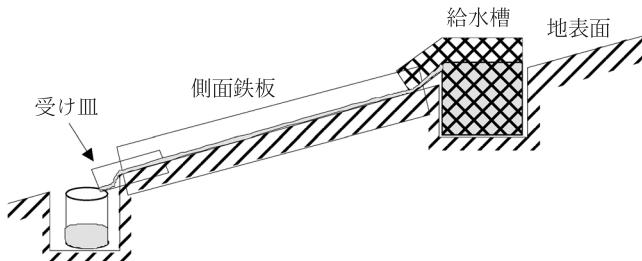
図 2 現地水路侵食実験装置

面状侵食やリル及びガリー侵食の発達状況は土地利用形態によって異なる。そこで、図2に示す現場水路侵食実験で求

めることができる粗度係数(n)、浸透強度(s)、侵食土砂量(E)の各因子によって、各種土地利用の斜面の表面侵食に対する特性を検討した。

この装置は、高さ20cm、長さ100cmの側面鉄板2枚を20cmの間隔をあけて斜面傾斜方向に深さ10cm打ち込み、簡易な水路を作り、この水路の上部から一定量の水を給水し、流路の下端で地表面を流出してくる流水を採取するものである。水路を流下する流水が定常状態のときに、水路上端に黒インキを滴下して、これが水路下端に到達する時間を計測し、流速を求めた。実験結果を表2に示した。

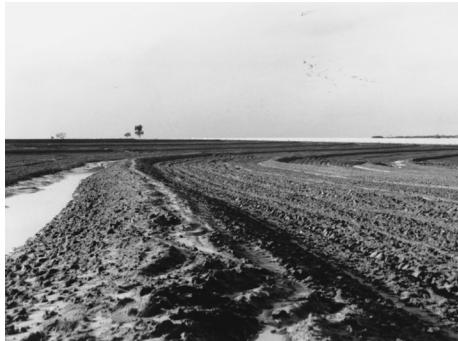
写真 5 広大なサトウキビ畑に造成された表面侵食防止用の等高線土壠工法
(降雨直後なので土壠の背面に水が溜まっている)

放牧草地やサトウキビ畑では豪雨時に発生する地表流によって、容易に土壤侵食が起こる。地表が牧草やサトウキビで被覆されている場合には面状侵食は起こりにくいが、地表流が集中してしまうとリル、ガリー侵食が発達する。このため、地表流の集中を避けて出水のピーク流量を減少させるために、写真 5 に示す等高線土壠工がほとんどの農地で設置されている。この工法は等高線上に高さ 1～2 m の土壠を、比高 3～5 m 間隔に設け、斜面を流下する地表流を土壠の背後に貯留するものである。

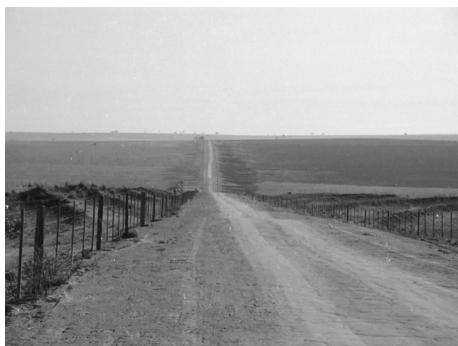
写真 6 勾配のある道路の両側に延々と設けられた地表流貯留工

舗装された一般道あるいは未舗装の農道においても傾斜のある道路では、豪雨時に路面で生じる地表流によって表面侵食が生じないように、写真 6 に示すような道路脇に連続した凹地状の地表流貯留工を設けることが多い。傾斜が急な道路では路面上で発生した地表流は路面の脇を集中して流れガリーに発達することがあるので、この工法によって防止している。

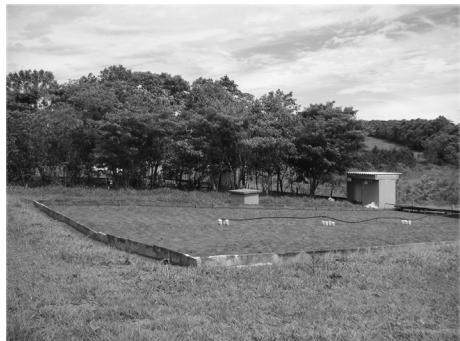
写真 7 USLE（汎用侵食量計算式）で使われる斜面長 22.1 m の侵食プロット試験地（手前が農耕裸地プロット、奥が広葉樹植栽プロット）

②の研究では森林、牧草、サトウキビ等の農作物などの植生の侵食防止効果をUSLEの作物管理係数として定量的に求めることを考え、斜面長22.1mの侵食プロット試験地を当初6基設置した。各プロットの植生はマツ林、広葉樹林、耕作裸地、牧草、リルが発生した荒廃草地、広葉樹を植栽した草地とした。写真7、8にプロット試験地を示した。各プロットは平成7年から10年にかけて順次完成し、流出水量、流出土砂量、土壤水分を計測している。その後、落雷による機材の破損で一部のプロットでのデータ観測が中断している。USLEの作物管理係数を求めるには長期間の連続したデータが必要であり、現時点では結果を示すことはできないが、担当研究者の努力によって近い将来その成果が表れるものと期待している。

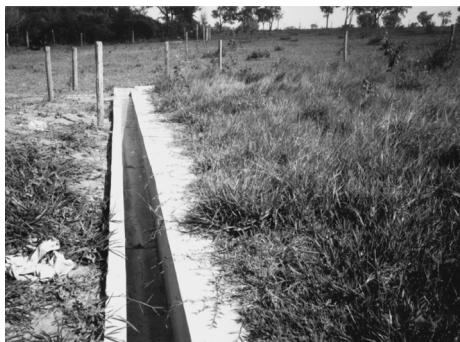
写真 8 侵食プロット斜面の下端に設けられた集水用トレンチ

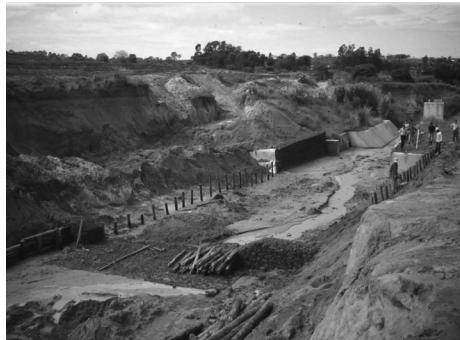
写真9 ガリー侵食防止工事（現場資材を活用して床固工と護岸工を実施）

③の研究ではアグアダカショエイラ試験流域内の最上流部のガリーが発達した流域を対象に、渓間工事と山腹工事が実施された。この計画はサンパウロ森林院のプロジェクト担当者達と協力して立案され、渓間工事ではフトン籠とユーカリ丸太を使用した床固工と護岸工が多数施工され、山腹工にはフトン籠による水路工、丸太筋工、張り芝工、植栽工等が施工され、平成10年に完成了。写真9は工事前のガリーが発達している状況を、写真10は工事後の平成

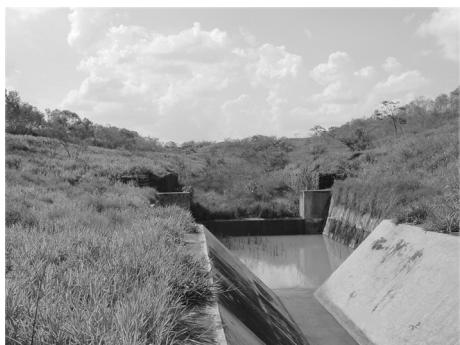
写真10 ガリー侵食防止工事から3年が経過して植生が回復した状況

14年11月の状況で、ガリーだった部分は植生によって安定した状態になったことが示されている。この他、試験流域の溪岸には侵食防止用の溪岸保全林が多数造成された。
