タイとスリランカ国におけるスマトラ島沖地震 による津波災害と海岸林の役割

真 島 征 夫

Yukio Mashima : Role of Coastal Forests in Tsunami Disaster at Thailand and Sri Lanka by the Sumatran Island Offing Earthquake
(財)林業科学技術振興所筑波支所

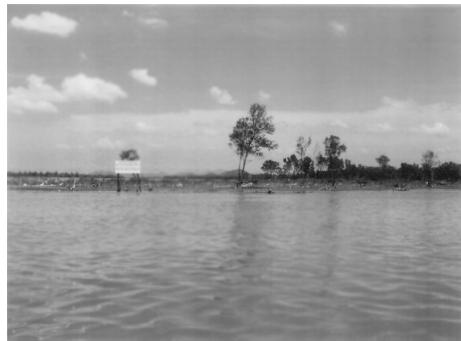
② マングローブ林の被害は、河口の砂州部に成立していたものに、津波が直撃して折損・切断、倒木等が限定的に発生しており、津波の河川遡上による被害は、流路から内陸側にせいぜい20～50m留まりで、その背後にまで被

害は及ばず、高い防潮・減殺効果を発揮していた（写真1,2）。

写真1 津波の直撃により破壊された砂州上のマングローブ林（タイ）

3) タイ国カオラックでは、マングローブ林の津波に対する効果が極めて大きいことが実証された。すなわち、河口部の砂州上に成林していたマングローブ林は津波の直撃で、奥行き約100～200mが破壊されたが、津波の週上による流路沿いのダメージは最大で幅約20m程度で、背後のマングローブ林やゴム園を防護していた。

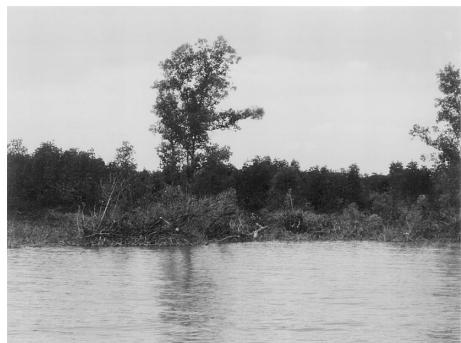
写真2 河川を越上した津波により奥行き約20～50m幅が破壊されたマングローブ林（背後のゴム園は無事）（タイ）

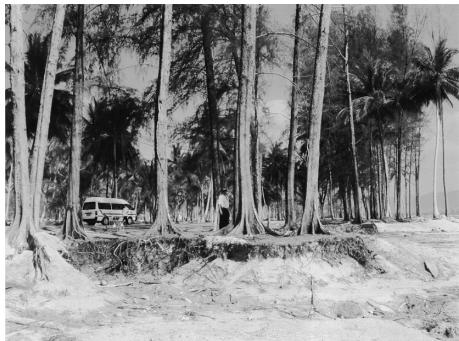
③ モクマオウ林やヤシ林の被害は、基盤の土壤が津波により浸食・洗掘され（約80～120cm深）、根系が露出し、それにより転倒枯死した例が多く見られた（写真3）

写真3 津波により土壤浸食を受けたモクマオウ林（タイ）

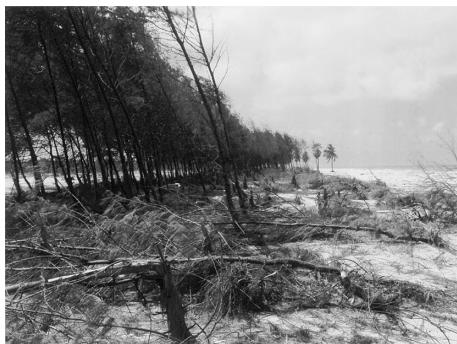
① 東海岸のアンパラ県とバティカロア県では、最大約12m程度の津波が直撃し、ヤシ園とマングローブ林、モクマオウ林等が被害を受けた（写真4）。

写真4 津波により前列が破壊されながらも生残しているモクマオウ造成林（スリランカ）

2) 両国とも、ココナツヤシ林等は、植栽間隔が大で、枝下高が高い樹幹形態をなし、林床植生の発達が乏しい疎林状態にある。そこでは相対的に津波の侵入に対する抵抗粗度は低く、林内や後背地の建物等の被災を軽減する程度が小さく（写真5）、表土浸食も引き起こしていた。スリランカ国で、モクマオウ植栽造成林では、汀線側の数列が破壊される被害を受けながらも、津波の侵入阻止、後背地の諸被害軽減に大きく貢献していた。例えば13~15列植栽林で、海側数列が津波で破壊されても、この犠牲林の後方数列が残り、林床の落葉層もそのまま残っており、効果の発揮が推測された。一方、植栽間隔の疎なココナツヤシ林では津波が侵入し、林帯を通り抜け、後背地の農地や住宅地

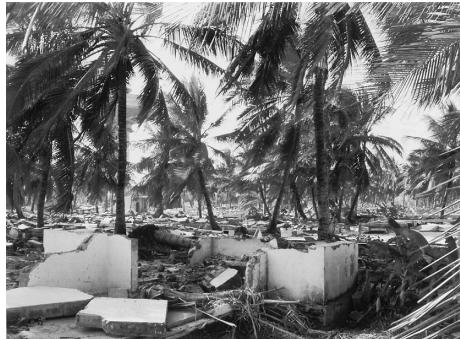
写真5 ココナツヤシ林に侵入した津波により破壊された住宅群 (スリランカ)

6) ココナツツヤシ（園）では、津波防災上からはその勢力減殺効果が小さかった点が明らかになり、他の樹種等への転換が望ましいが、その際は経済的補填やアグロフォレスト要素のある換金植生との混植等、技術的、経済的観点からの検討が必要であろう。

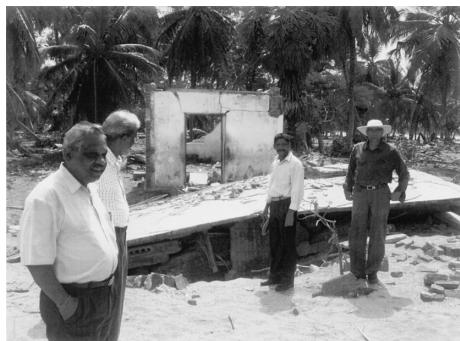
に甚大な被害を与えていた。侵入した津波は住宅の周囲に渦流を起こし、家屋周囲の基礎地盤土壌を浸食洗掘して、住宅全体の沈降被害を引き起こしていた（写真6）。

写真6 津波により基礎地盤が洗掘され、1階部分が沈降埋没した住宅 (スリランカ)
